Jean MÉRON

EXTRAIT :
de la *Mérule*

Un « fléau » nommé *Serpula lacrymans* (Mérule pleureuse...)

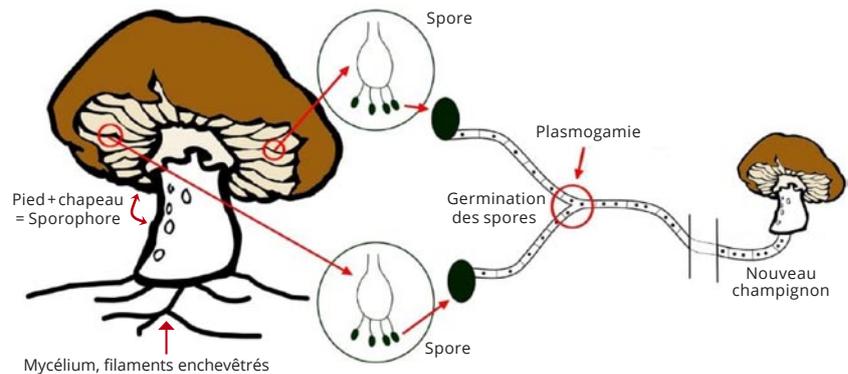
Toutes les espèces exhibent la même partie de leur anatomie: l'appareil fructifère, appelé *sporophore*⁴, qui porte la partie fertile du champignon: l'*hyménium*⁵. Arrivé à maturité, il essaime des *spores* par milliards⁶ qui, lorsque les conditions de température et d'humidité sont favorables, donnent naissance à un réseau complexe de filaments: le *mycélium*. Ce sont eux qui assurent la pérennité de l'espèce. De leur fusion (*plasmogamie*) naît un nouveau *sporophore* qui continue le cycle.

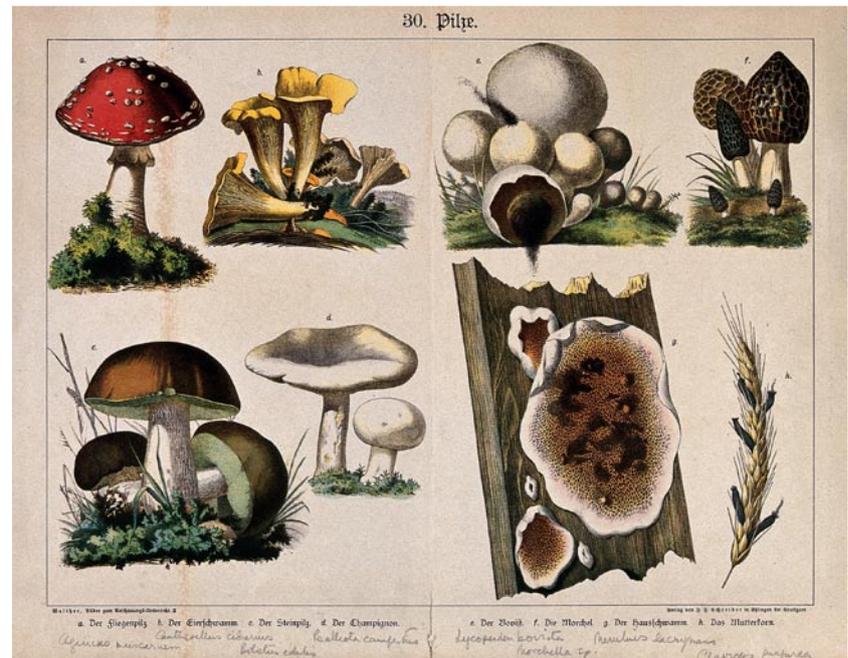
Les *sporophores* peuvent se présenter sous des formes très simples ou très complexes. Exemples :

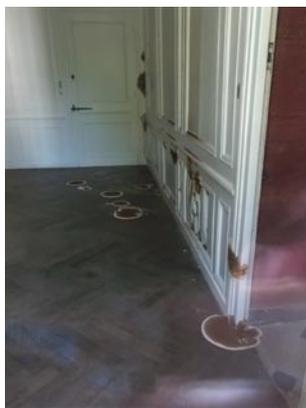
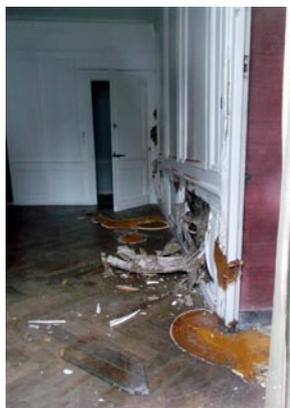
dans l'Est de la France, tendent à prouver que « notre » Mérule sait de mieux en mieux s'adapter à notre environnement. Elle n'hésite donc plus à se reproduire par la production de sporophores à l'extérieur des bâtiments, parfois face au soleil, et directement sur le sol à peine humide. Ces nouvelles données devraient permettre de terme d'affiner ou revoir le processus de traitement de la mérule dans son ensemble. Ce que prouve l'exemple ci-contre.

Ces photos ont été prises depuis une fenêtre fermée, à deux mois d'intervalle, les 24 juin et 28 août 2020. La façade du bâtiment est orientée à l'ouest : ensoleillement l'après-midi.

* Page 6, j'ai produit un exemple inédit de mérule qui s'est développée dans le séjour d'une maison qui en est infestée, et ce, en plein été, avec le soleil l'après-midi et une température extérieure parfois supérieure à 30 °C. Imaginons ce qu'aurait été la dégradation avec des conditions optimales!!!

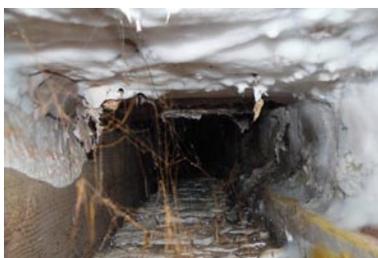
Image d'un cas extrême d'infestation par la mэрule entre les poutres d'un plancher en bois. Mais dans la plupart des cas, la contamination est moins avancée. *Ouest-France*.

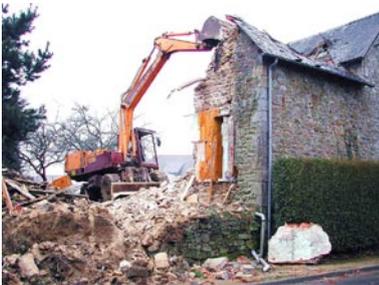
Destruction d'une maison touchée par la mэрule, dans les Côtes-d'Armor
© Maxppp – Alain COQUIL.

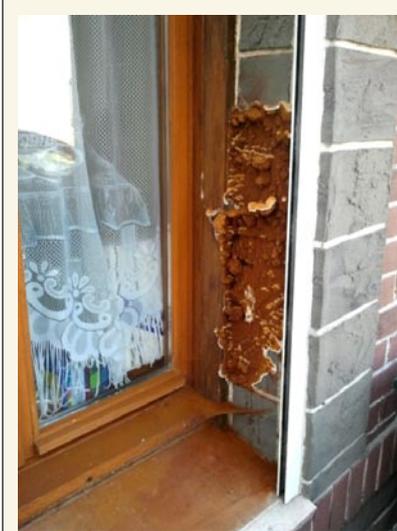
CONTRAIREMENT AUX idées reçues et à tout ce que l'on peut lire dans les ouvrages ou sur les sites internet plus ou moins sérieux, la Mérule peut développer des sporophores **à l'extérieur des habitations**, et par voie de conséquence du **mycélium**. ¶ Même si ces cas **restent rares**, il n'en reste pas moins vrai que nous avons plusieurs cas dans l'Est de la France, où des sporophores se sont développés à l'extérieur d'habitation, révélant ainsi la présence de vieux syrrotes ayant traversé les murs pour aller chercher la lumière indispensable au développement d'un sporophore, qu'ils ne trouvaient pas à l'intérieur confiné et dans l'obscurité totale. ¶ Rappelons en effet que le mycélium de la Mérule (*Serpula lacrymans*) a besoin d'un confinement de l'air et de l'obscurité intense pour se développer, mais que le développement des sporophores (c'est-à-dire des fructifications pour la reproduction, par production de spores), ont besoin d'une certaine luminosité. ¶ Ces constatations nouvelles, et de plus en plus fréquentes dans l'Est de la France, tendent à prouver que « notre » Mérule **sait de mieux en mieux s'adapter à notre environnement**. Elle n'hésite donc plus à se reproduire par la production de sporophores à l'extérieur des bâtiments, parfois face au soleil et directement sur le sol à peine humide (cas de Breitenbach 68-2013)*. Ces nouvelles données devraient permettre à terme d'affiner ou revoir le processus de traitement de la Mérule dans son ensemble. ¶ Nous avons remarqué en outre, que statistiquement les spores des Mérules que nous avons étudiées dans l'Est de la France (**plusieurs centaines**), possèdent des spores légèrement plus petites, d'une longueur de 0,5 à 1 µm de moins que la normale et notamment celle du Grand Nord-Ouest! **On peut se demander si « notre » Mérule n'est pas en pleine mutation et se spécialise jusqu'à terme, devenir une sous-espèce, voire une nouvelle espèce à part entière?** [Patrick LAURENT.] ●

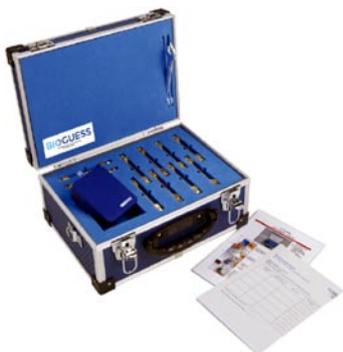
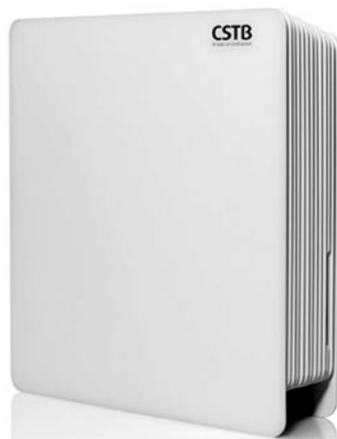
La société en question, domiciliée à Crolles (38920), s'appelle ADEUNIS. Elle a mis au point un émetteur radio prêt à l'emploi permettant la mesure de la température et de l'humidité ambiante: le **LoRaWAN Smart Building COMFORT** [ci-contre] ♡. Exemple d'application : **Surveiller la tem-**

pérature et le taux d'humidité dans son bâtiment : Optimiser la performance énergétique (détecter des dérives de température). **Prévenir la dégradation du bâtiment** (être alerté lors d'un dépassement de seuil d'humidité). Pour plus d'informations, cliquer sur le bouton **DOCUMENTS** 🌟.

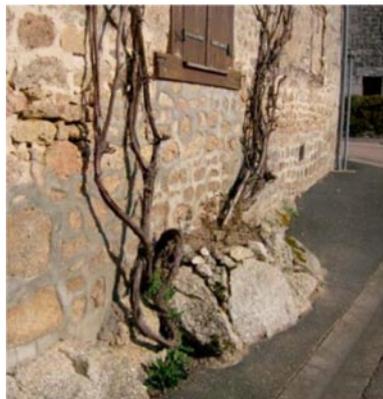
1. **Autour de cette maison**, des sols imperméabilisés. Sans végétation, les murs seraient seuls à permettre la remontée de l'humidité du sol. Ces pieds de vigne pompent l'eau en la détournant des murs (*art. cit.*, page 16).

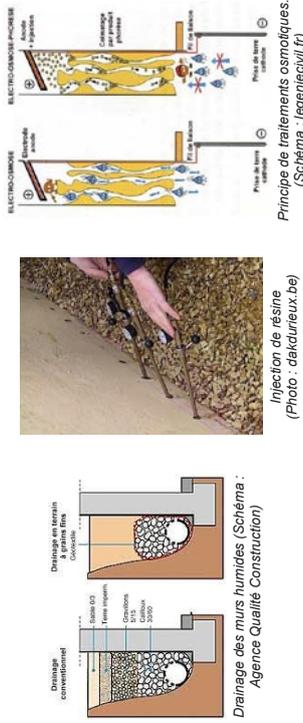
Drainage des murs humides (Schéma : Agence Qualité Construction)

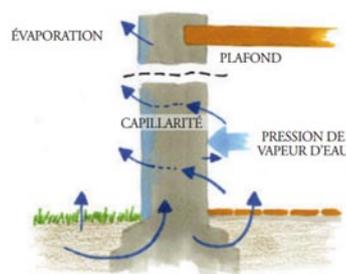
FONCTIONNEMENT HYGROMÉTRIQUE
D'UN MUR TRADITIONNEL NON ISOLÉ

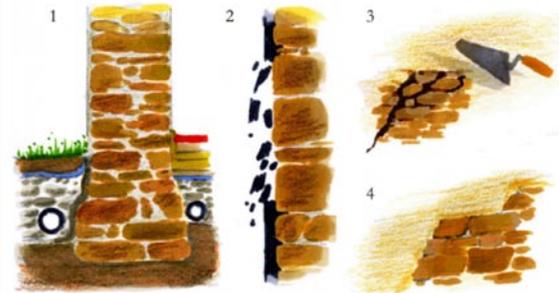
1/ assurer un bon drainage intérieur voire extérieur
2/ supprimer tout produit imperméable
3/ traiter les désordres (fissures)

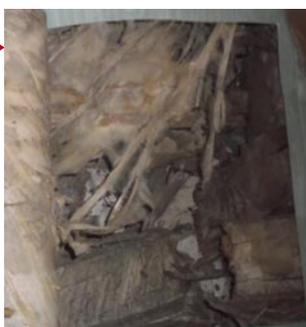
2014 : vices cachés. Après avoir aménagé le rez-de-chaussée et le premier étage, j'ai constaté que le plancher du deuxième – recouvert de lino – s'affaissait lorsque je marchais à l'endroit, mansardé, indiqué sur le plan ci-contre.

Planchers mérulés :
– du deuxième étage ►
– du premier étage ▼

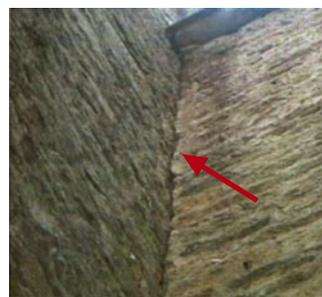
À aucun moment, ni mon assurance, ni l'expert qu'elle a mandaté, ne se sont préoccupés des champignons qui ont détérioré une partie de l'escalier. Après les avoir supprimés... j'ai masqué les dégâts avec du ruban adhésif [en marge, p. 5 du rapport]. La même chose s'est produite près de la porte d'entrée. Cette partie n'ayant pas été traitée, la méréule progresse le long de la plinthe qui n'a pas été déposée (boursoufflures...). Les travaux de réfection ont été réalisés par un menuisier qui a traité les surfaces contaminées par « application de produit fongicide et insecticide [lequel?] au pinceau⁵ ».

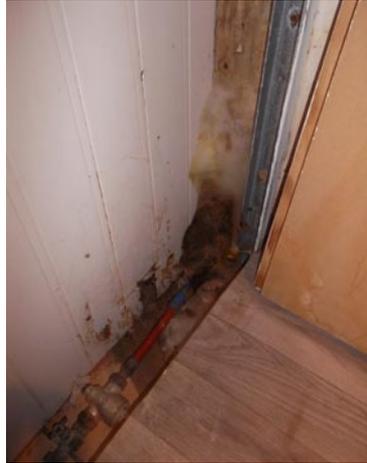
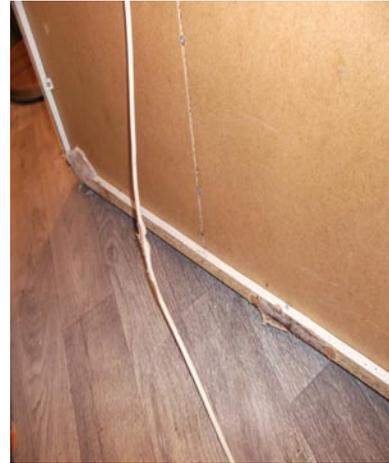
Si l'infiltration d'eau de pluie s'est produite dans la première quinzaine de février 2020, c'est en déplaçant mon vélo pliable ce 19 courant que j'ai découvert la présence de mэрules dans l'angle de la pièce et dans le placard du compteur d'eau. ¶ Pour faciliter l'accès, j'ai décidé de déplacer le petit meuble. C'est alors que j'ai trouvé de nouvelles mэрules le long de la plinthe, au bas du meuble, et sur le fil électrique.[...].

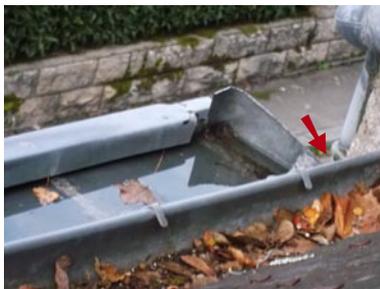
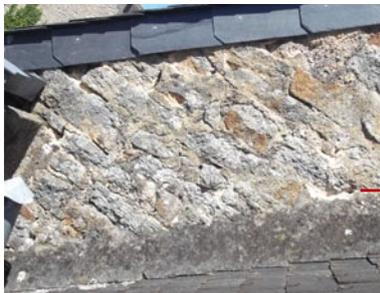
Deuxième gouttière: l'eau ne s'écoule plus.
Première gouttière: sous les feuilles, les déchets résultant de l'érosion du pignon du n°18 (exemple ci-dessous).

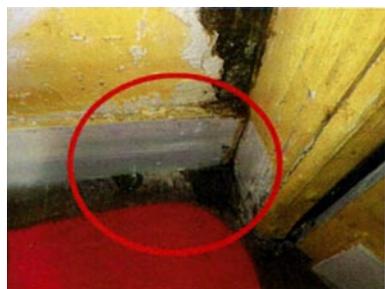
Nous constatons une fuite au niveau de l'évacuation, en plomb du lavabo de la chambre à l'étage au dos du sinistre (photos 14, 15, 16, 17 et 18.) Cependant M^{me} [...] **nous informe que le lavabo n'est jamais utilisé.** [Ci-contre, la photo n° 18 reproduite page 7.]

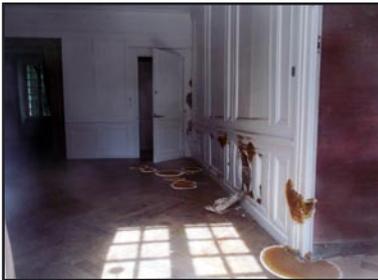
3. Il fallait s'y attendre, la mérule a vu rouge. Pour se venger! elle a colonisé la cloison peinte en blanc qui lui faisait face à l'opposé de la pièce et, pour couronner le tout, à la lumière du jour. Encore quelques minutes, et la galette du premier plan va bronzer au soleil, et ce, durant près de 2 mois:

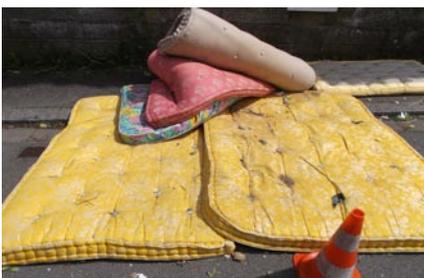
Ci-dessous, exemple de déchets, jetés par la fenêtre lors du vide-grenier qui a précédé la mise en vente du n° 22. **90% de la récolte** a dû être acheminé à la déchetterie. Ci-contre, deux des quatre bennes qui ont été nécessaires pour évacuer les déchets issus de la démolition. En fait, il a fallu pratiquement tout casser à l'intérieur.

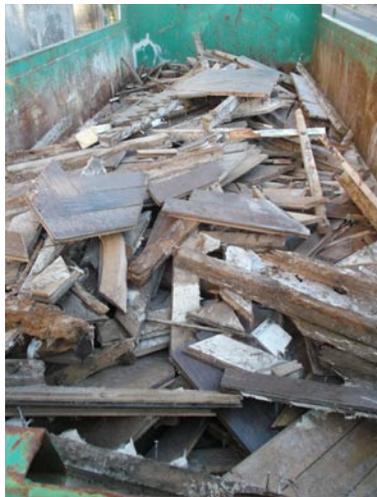
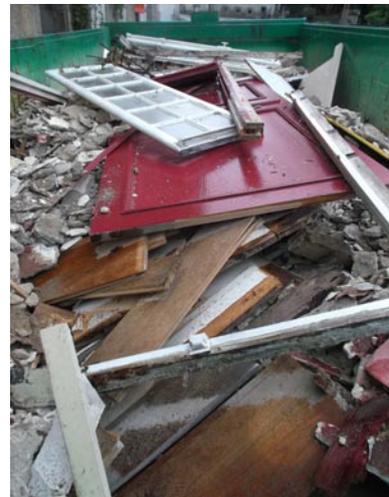
Les illustrations ci-dessous permettent d'apprécier l'ampleur des travaux réalisés:

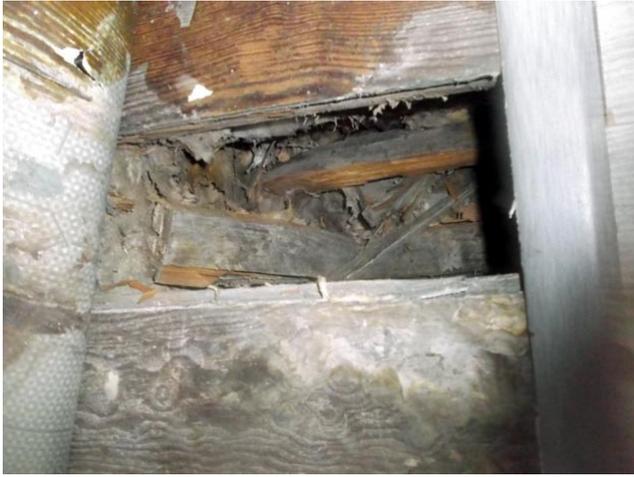
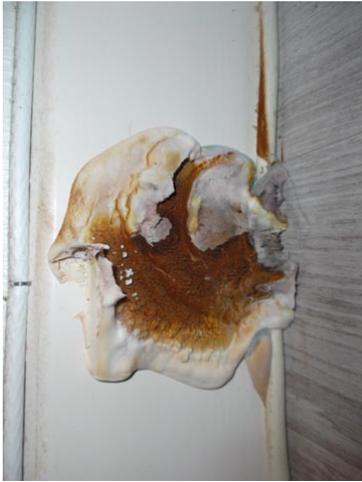
N° 20 : La méréule est également présente dans les éta-
ges : elle se trouve derrière les panneaux isolants ou dans
les planchers. Celle ci-dessus a été découverte lorsqu'un
carton de livres, collé contre la plinthe, a été retiré. De-
puis le nettoyage, elle reste invisible, mais elle est bien
présente. A la moindre cause de confinement, elle re-
fera surface.
A droite, dans le plancher de la cage d'escalier menant
au 2° étage.
